## RESUMEN EJECUTIVO

Ecopetrol S.A., pretende en el marco de las estrategias de desarrollo de su operación adelantar las actividades propias del proyecto de Gestión de Agua de Producción Tren Piedemonte – Fase III, cuyo objeto es la adecuación del sistema de reinyección de agua producida procedente de los campos Recetor, Cupiagua, Cupiagua Sur y Cusiana, en los pozos del área de influencia del CPF Cusiana, para tal fin, se proyecta modificar las Licencias Ambientales de los proyectos "Construcción y Operación del Área de Pozos Múltiples denominados Cusiana R y Cusiana V", " Cusiana T (Bloque Santiago de Las Atalayas: Campo Cusiana y Bloque Tauramena: Campo Cupiagua, Pozos Cusiana 2a, 3, 4 y 5 Cupiagua 1, Cupiagua, Aires 1, 2 y 3 Tamara 1)" y "Área de pozos de desarrollo Cusiana TA", otorgadas mediante la Resolución 0617 del 29 de diciembre de 1994, Resolución 0161 del 09 de marzo de 1993 y Resolución 0886 del 11 de septiembre de 1998 respectivamente, con el objeto de reinyectar aguas de producción del Campo Cusiana (fases I y II), en los pozos CUS T3, CUS TA 27 y CUS R11 en las formaciones Barco, Guadalupe y Mirador.

Por lo anteriormente expuesto, Ecopetrol S.A., contrató la elab

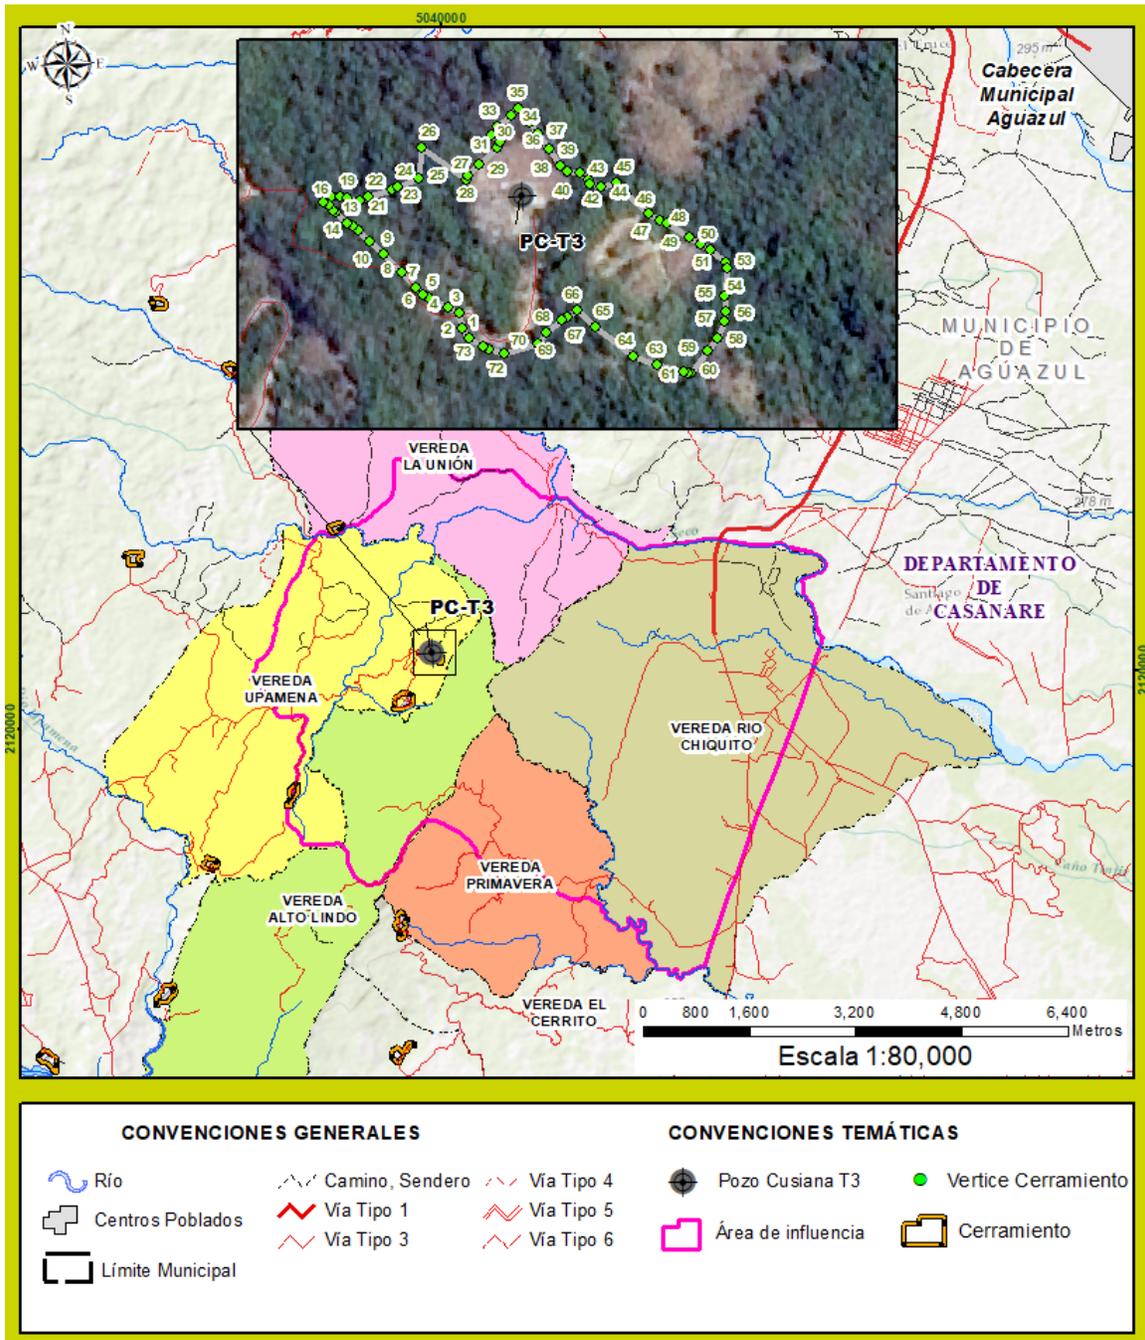
En la Figura R.2 se presenta la ubicación general del Pozo T3 (PC-T3), veredas y el área de influencia del proyecto.

**Figura R.2 Localización del Pozo Cusiana T3 (PC-T3), veredas y el área de influencia**

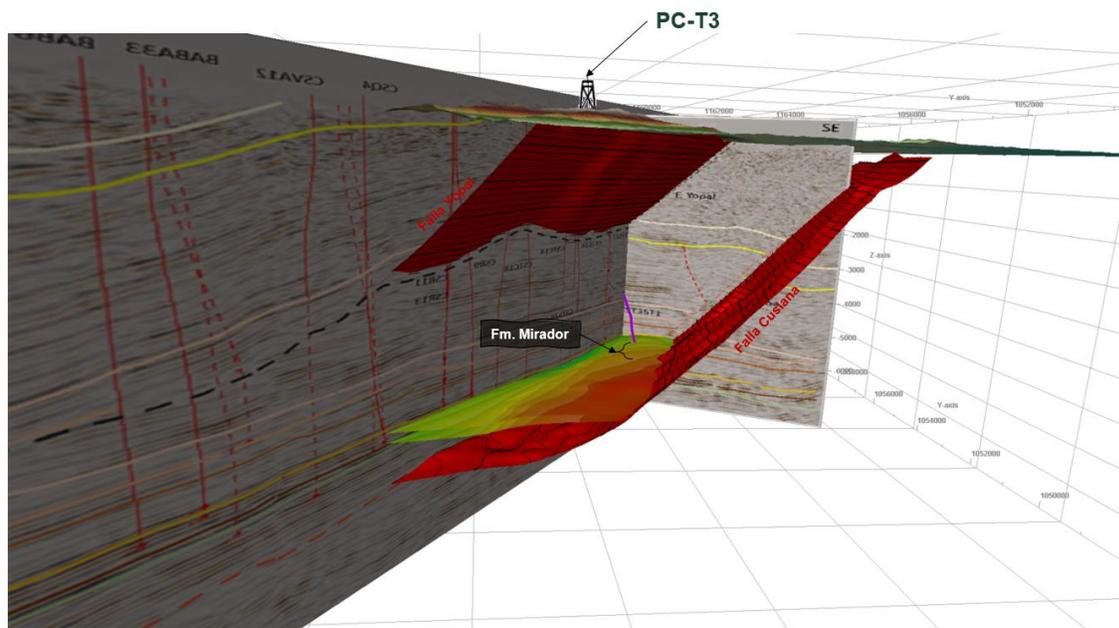
**Figura R.3 Criterios estructurales para la definición del área de influencia hidrogeológica**

La plataforma del pozo PC-T3 se localiza al oeste de la falla de Yopal en la vertiente derecha de la subcuenca del río Seco y caño Negro principalmente. No obstante, la primera sección del pozo se encuentra atravesando inicialmente la parte basal de la Formación Charte (correlacionable con la Formación Diablo), la potencia completa de la Formación León (correlacionable con la Formación San Fernando) y gran parte de la Formación Carbonera; posteriormente, al este de la Falla de Yopal atraviesa nuevamente la potencia completa de las formaciones León y Carbonera, hasta atravesar la formación Mirador y llegar hasta la parte superior de la Formación Los Cuervos.

La estructura principal a nivel de la formación Mirador se localiza entre el footwall de la Falla de Yopal y la Falla de Cusiana, y corresponde a un anticlinal asimétrico elongado en dirección noreste-suroeste de 25 kilómetros de largo por 5-6 kilómetros de ancho aproximadamente limitado al este por la falla de Cusiana (ver Figura R.3). La cresta anticlinal se encuentra cortada por fallas menores intra-reservorio. Por estas condiciones estructurales y estratigráficas es necesario considerar la extensión del área de influencia hasta el dominio de la Falla de Cusiana, la cual limita el flanco oriental del yacimiento conformado por la Formación Mirador (ver Anexo AX 11\_DEMANDA, USO Y APROV. RR.NN).

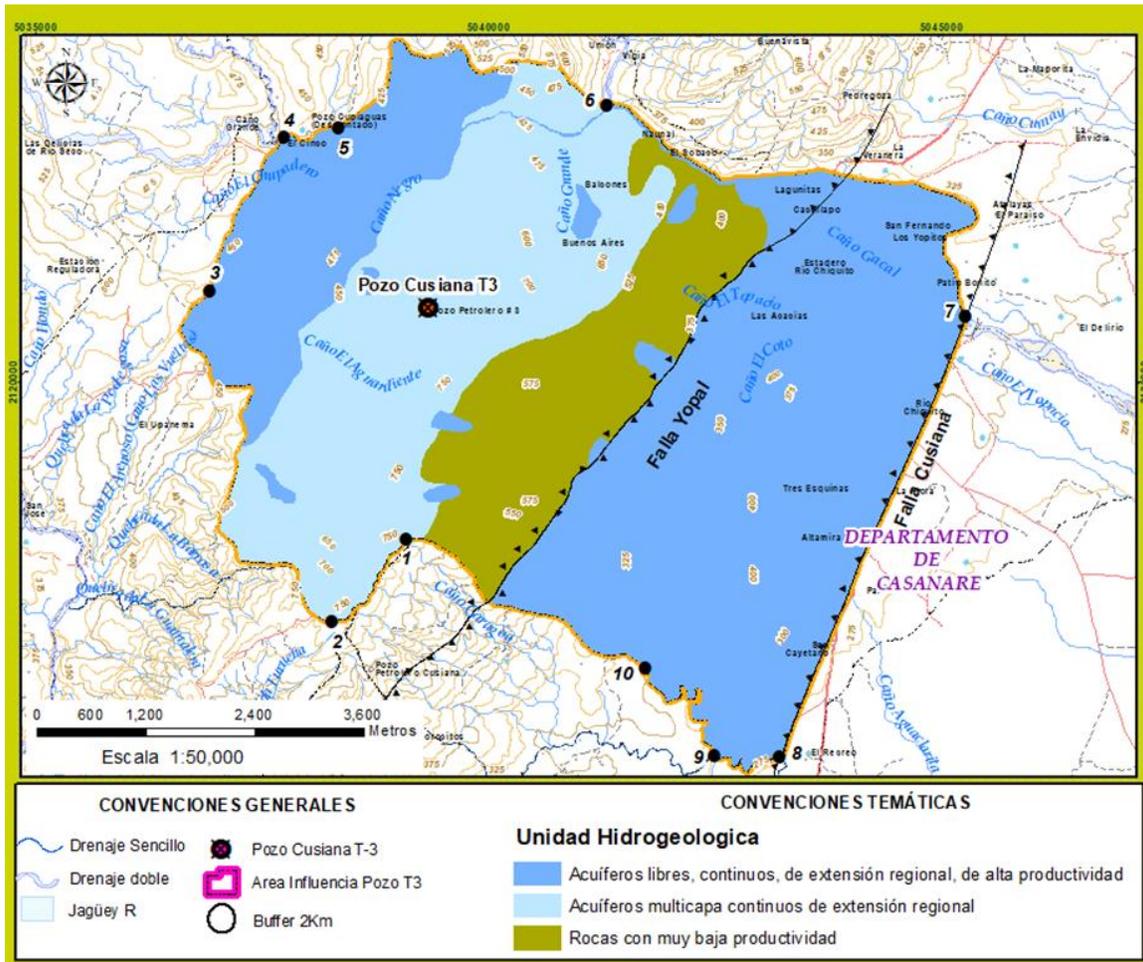
**Figura R.4** Área de influencia hidrogeológica definitiva para el Pozo PC-T3

El área de influencia establecida está delimitada por los tramos descritos en la Tabla R.5, y se muestra en la Figura R.4.

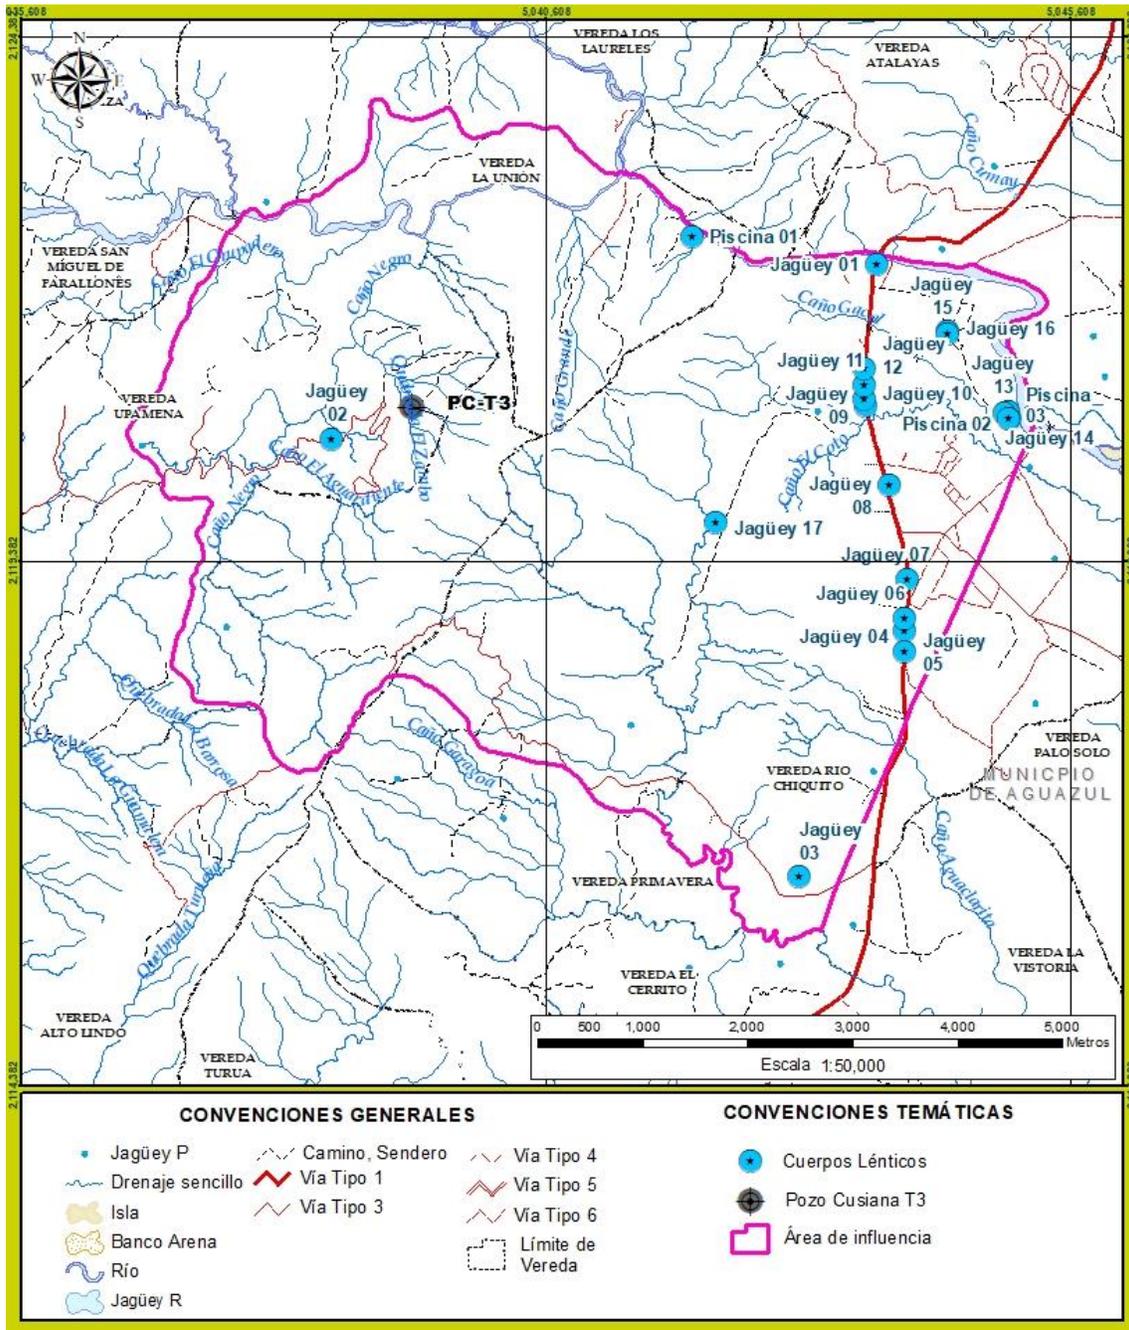
En el área de influencia del proyecto para el componente hidrológico, se encuentran sistemas lénticos correspondientes a piscinas para cultivo de la cachama y jagüeyes principalmente (ver Figura R.8), los que fueron identificados se presentan a continuación:

**Figura R.8 Localización de los Sistemas Lénticos**

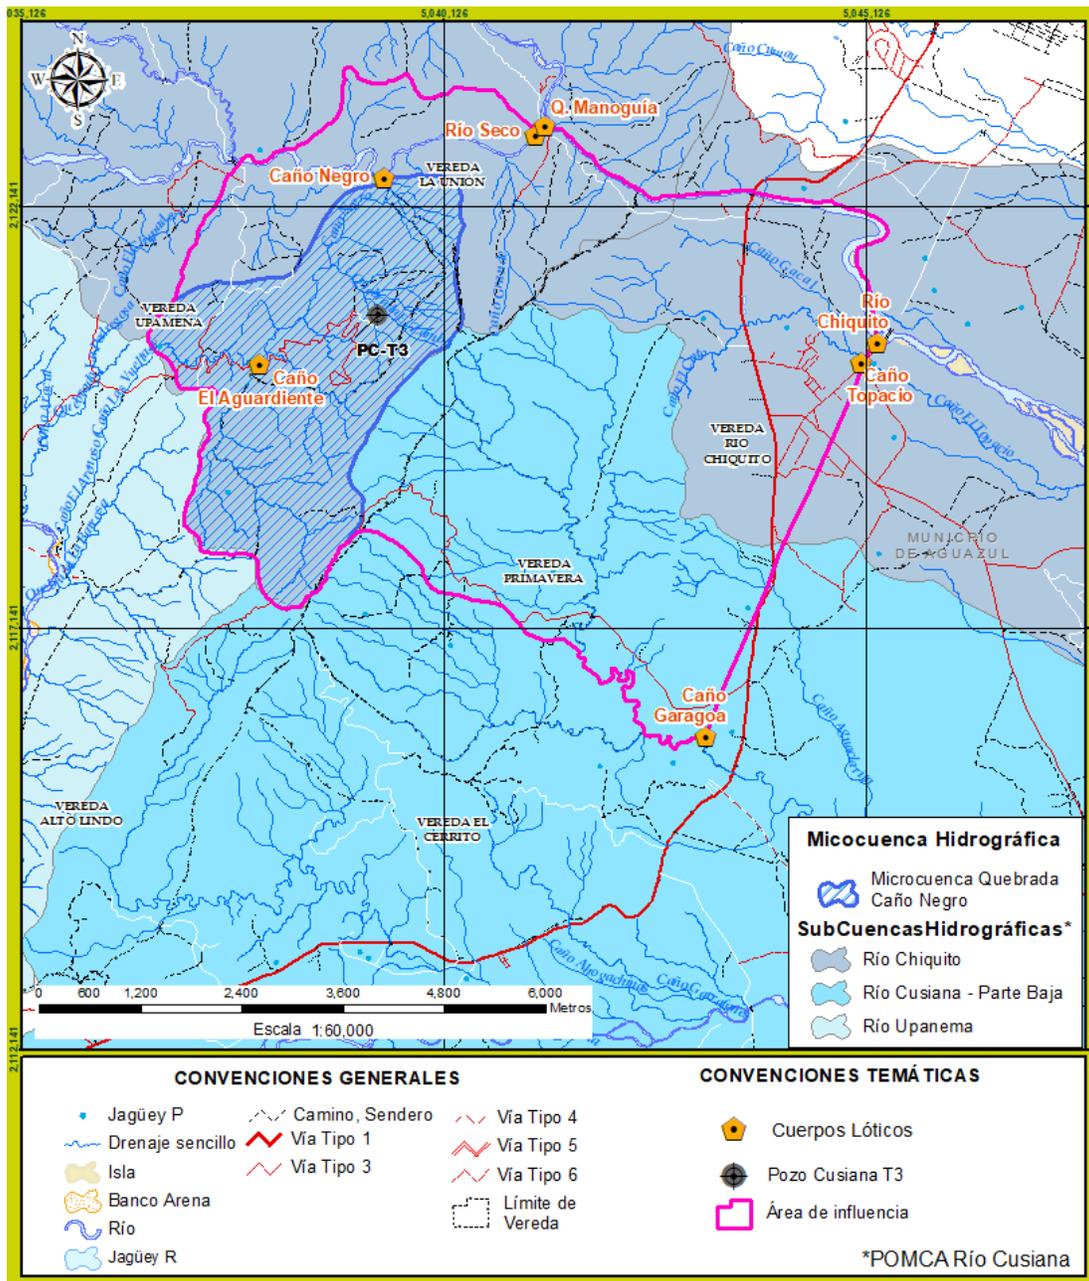
Teniendo en cuenta el sistema hidrográfico a continuación se presenta una descripción de los principales drenajes que se encuentran colindando con el área de influencia del proyecto, sobre los cuales se hace una descripción y se presenta su localización (ver Figura R.9).

**Figura R.9 Localización de los Sistemas Lóticos**

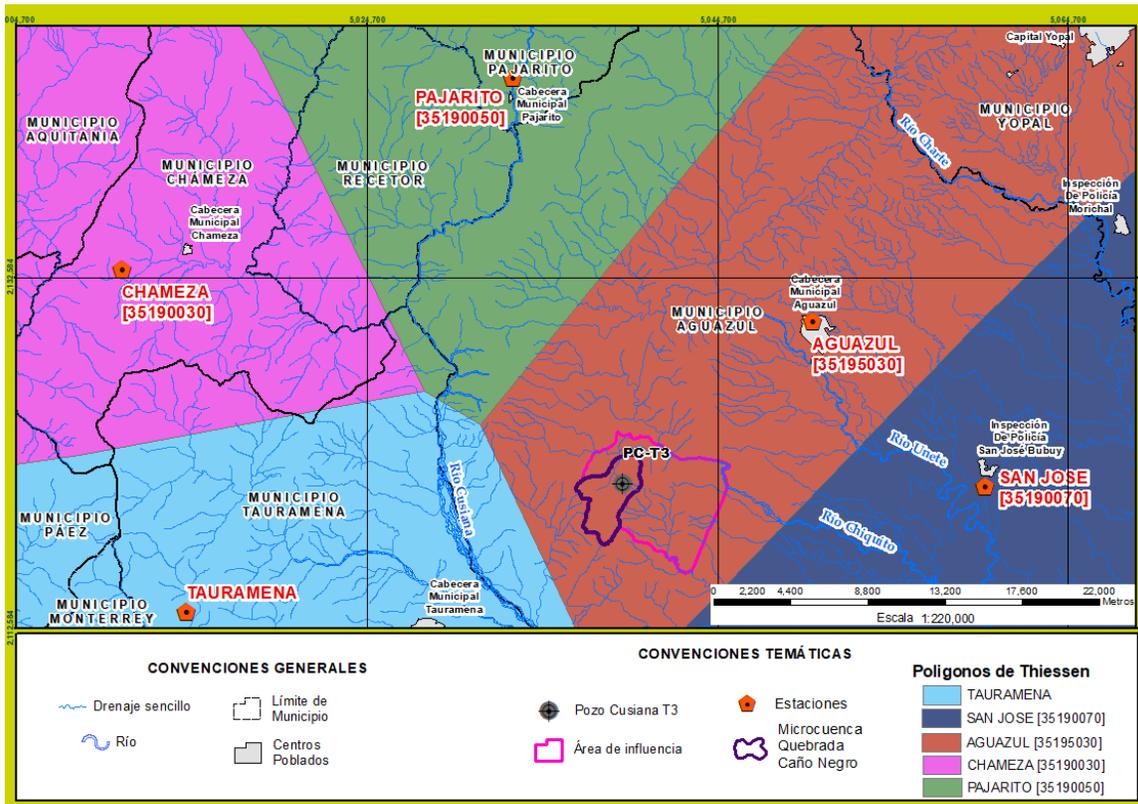
En la Figura R.11 se presenta la distribución espacial de las estaciones meteorológicas solicitadas para la caracterización del área del proyecto.

**Figura R.11 Localización de las estaciones meteorológicas empleadas para la caracterización del área del proyecto Pozo PC-T3**

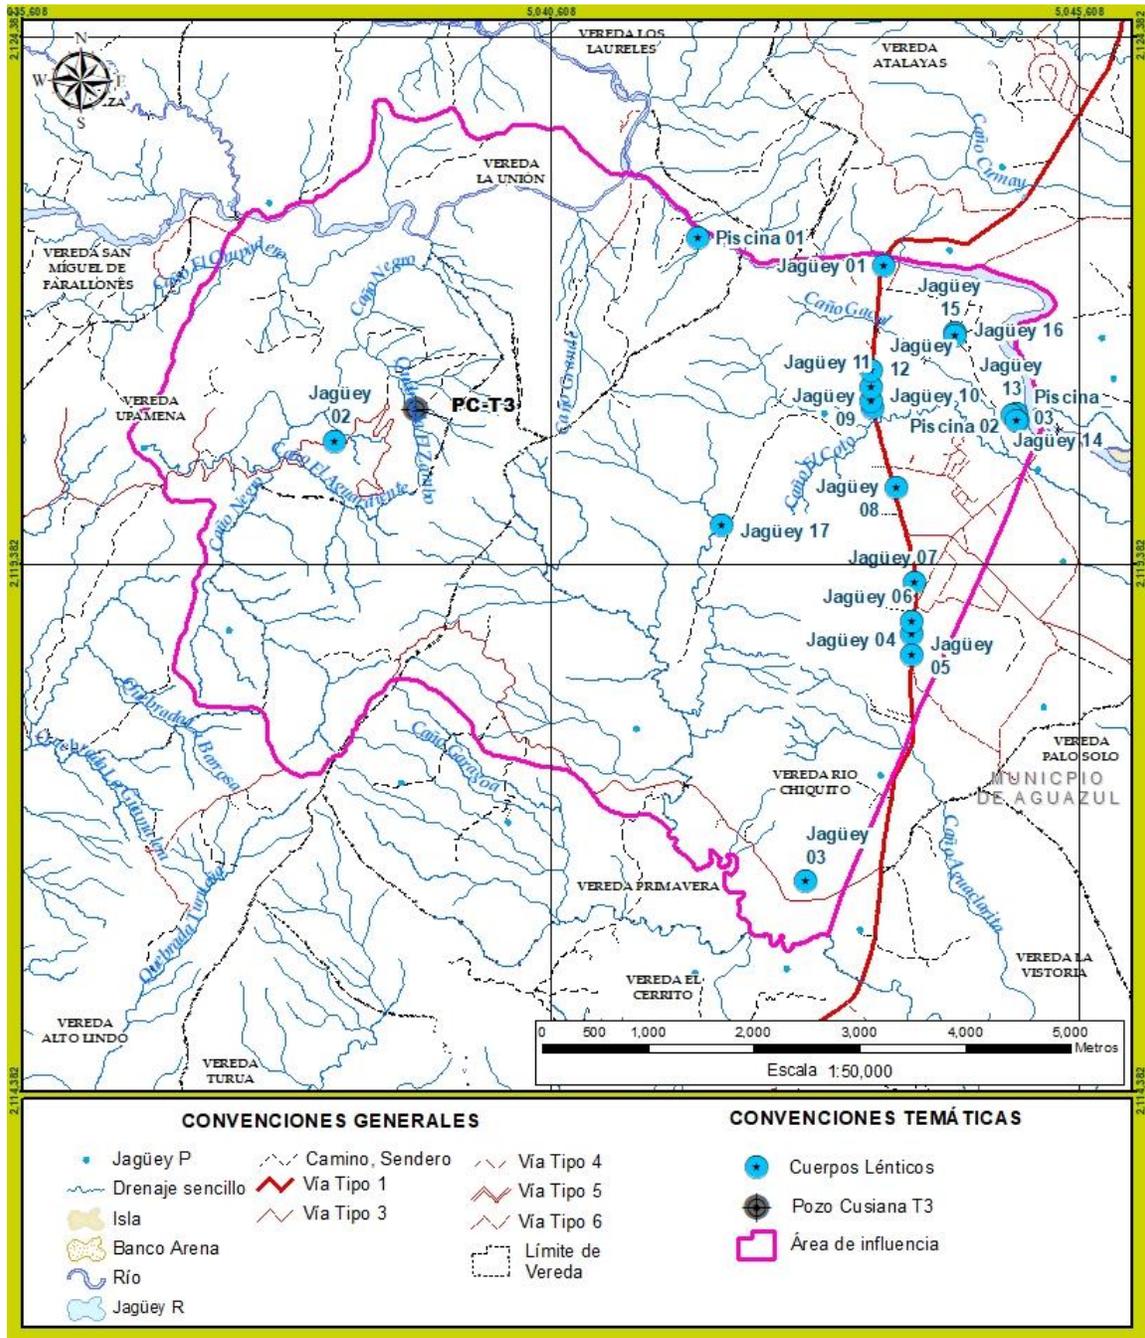
En el área de influencia del proyecto para el componente hidrológico, se encuentran sistemas lénticos correspondientes a piscinas para cultivo de la cachama y jagüeyes principalmente (ver Figura R.12), los que fueron identificados se presentan a continuación:

**Figura R.12 Localización de los Sistemas Lénticos**

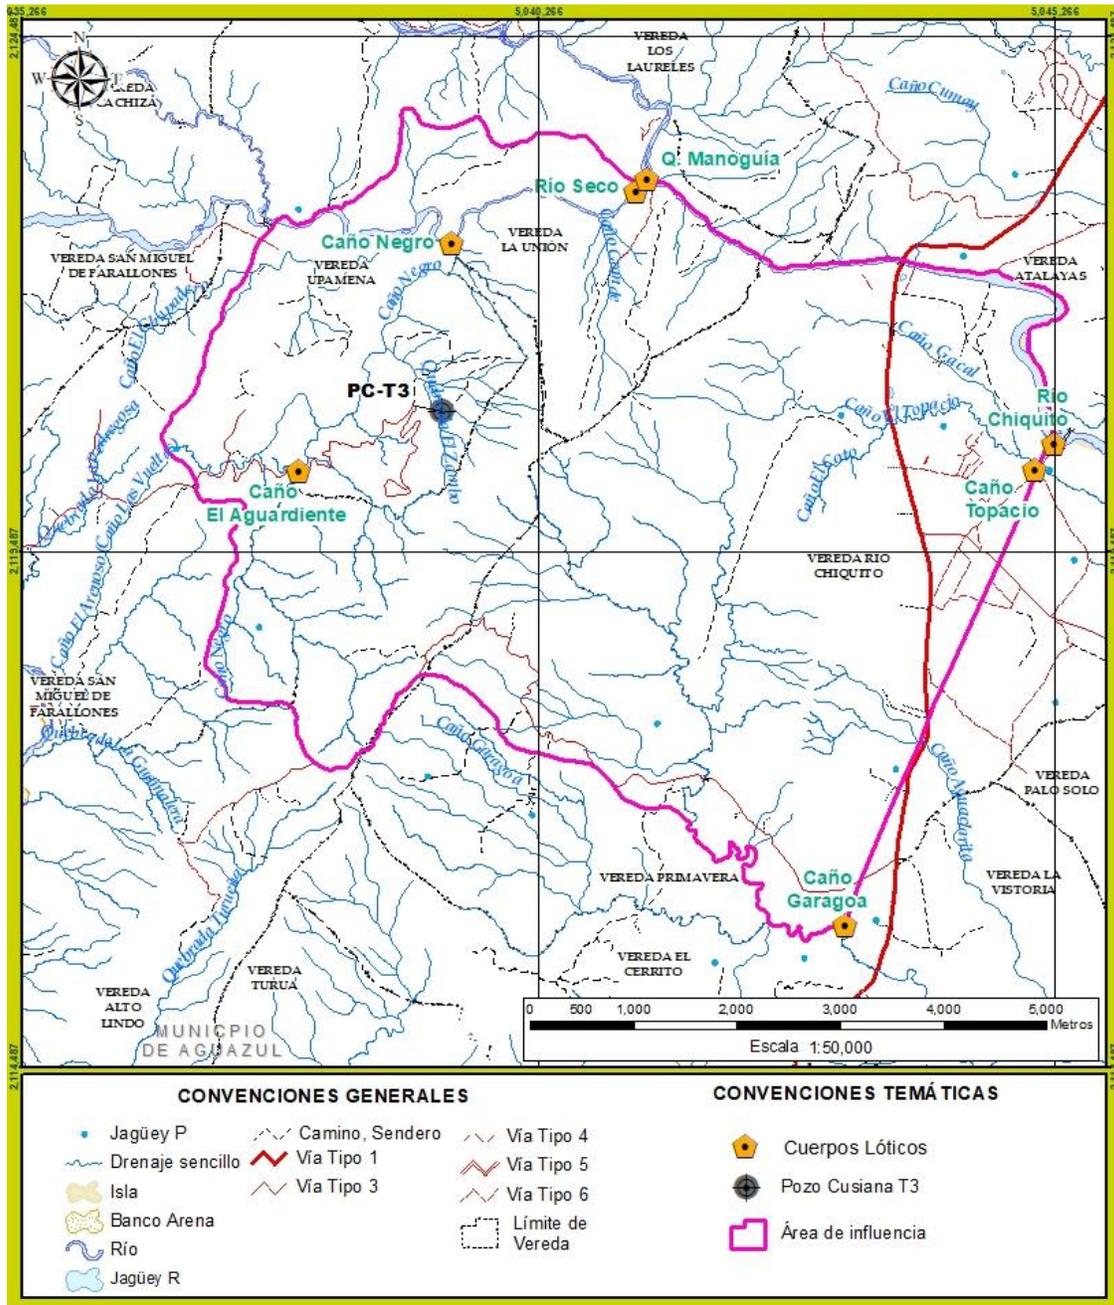
Teniendo en cuenta el sistema hidrográfico a continuación se presenta los principales drenajes que se encuentran colindando con el área de influencia del proyecto, sobre los cuales se hace una descripción y se presenta su localización (ver Figura R.13).

**Figura R.13 Localización de los Sistemas Lóticos**

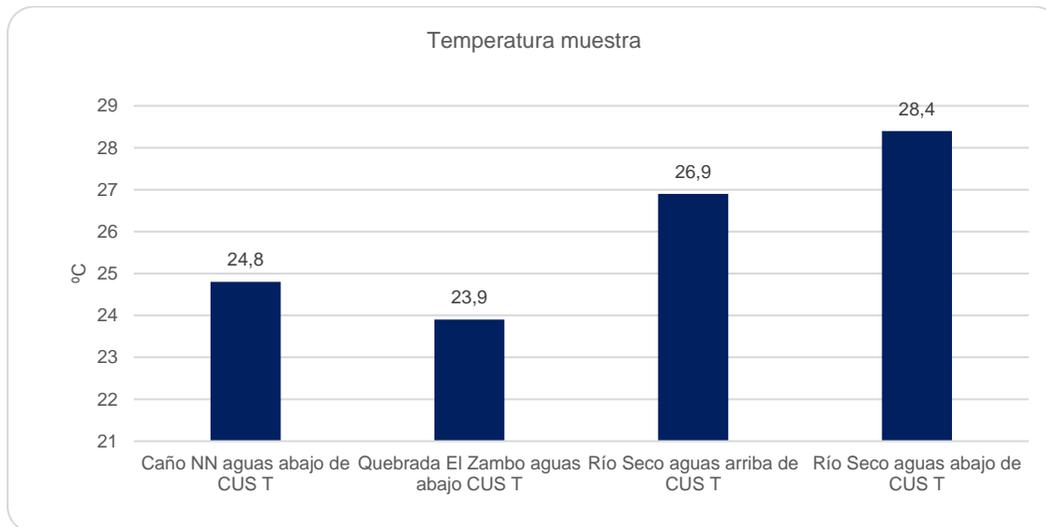
presentaron niveles de temperatura similares, siendo la estación Quebrada el Zambo Aguas Debajo de CUS T03 la de menor temperatura (23,9 °C) y Río Seco Aguas Abajo de CUS T03 la de mayor temperatura (28,4 °C) (ver Figura R.15). De esta manera, los resultados observados permiten el desarrollo óptimo de distintas comunidades hidrobiológica. De acuerdo con la normatividad ambiental vigente no existe algún tipo de restricción de uso del recurso ya que no hay un valor definido como límite máximo. Así mismo se define que los valores identificados son adecuados y se relacionan con los distintos tipos de ecosistemas analizados y su ubicación geográfica.

**Figura R.15 Valores de temperatura reportados en las estaciones de monitoreo**

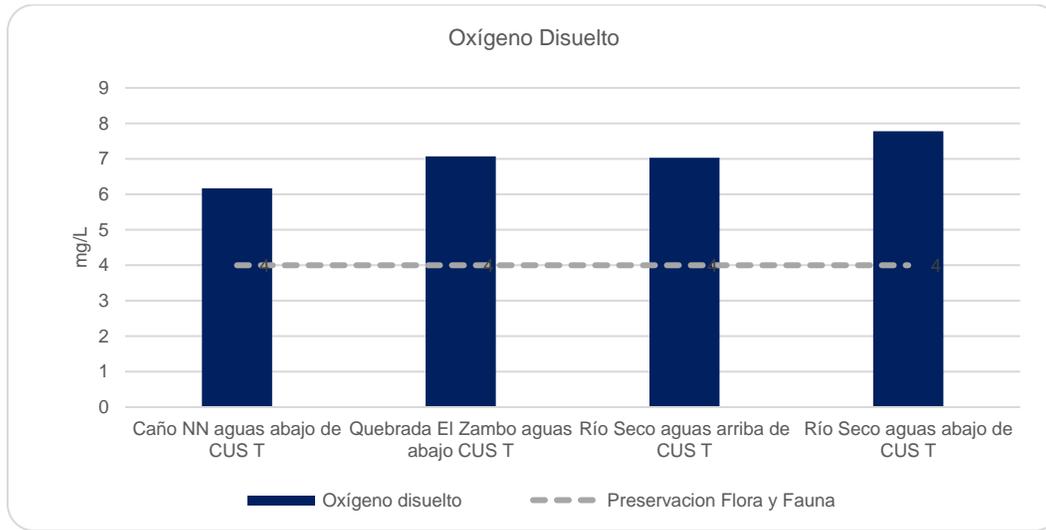
Los valores de oxígeno disuelto vistos estuvieron en un rango adecuado, destacando el registro de Río Seco Aguas Abajo siendo el mayor con una concentración de 7,78 mg/L (ver Figura R.16). Aun así, es importante resaltar que las demás estaciones registraron valores oxígeno disuelto levemente inferiores con concentraciones de 6,17 mg/L a 7,07 mg/L, siendo adecuados para este tipo de ecosistemas. Comparado con el criterio de la normatividad ambiental vigente, se establece que no existe restricción del uso del recurso con fines de preservación de fauna y flora ya que en ninguna de las estaciones de muestreo se encontraron niveles inferiores a 5 mg/L.

**Figura R.16 Valores de oxígeno disuelto reportados en las estaciones de monitoreo**

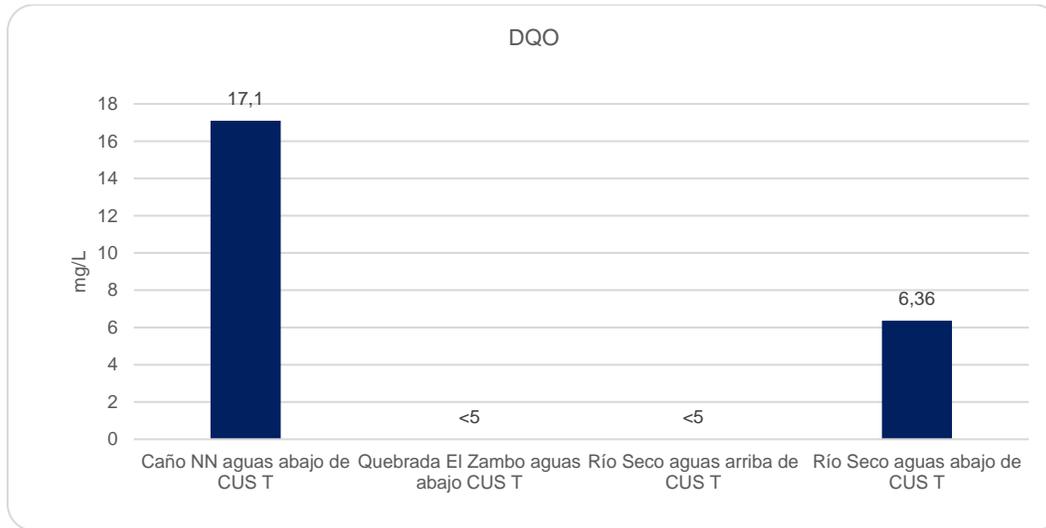
**Figura R.17 Valores de demanda química de oxígeno (DQO) reportados en las estaciones de monitoreo**

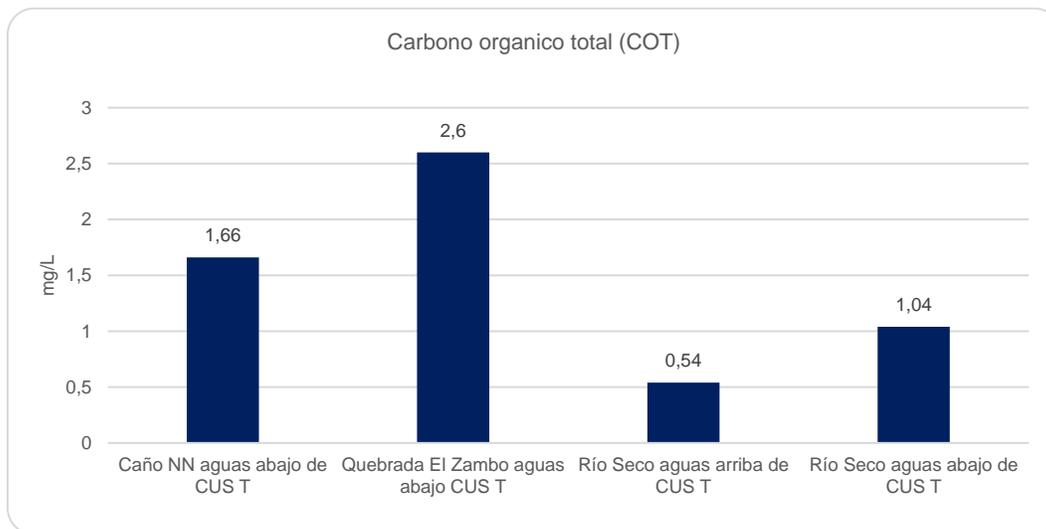
El **carbono orgánico total**, mostró valores de 0,54 mg/L a 2,60 mg/L siendo valores bajos en todas las estaciones de monitoreo (ver Figura R.18). Lo anterior teniendo en cuenta que Según Sierra (2011)<sup>3</sup> en sistemas naturales se hallan valores de carbono orgánico total entre 1 y 20 mg/L.

**Figura R.18 Valores de carbono orgánico total reportados en las estaciones de monitoreo**

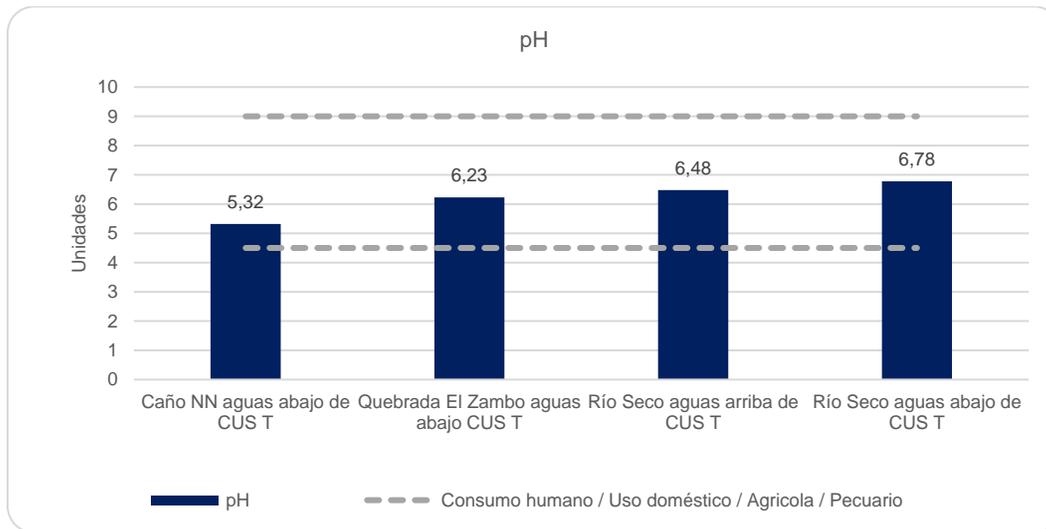
El pH presentó concentraciones tendientes a la acidez en todas las estaciones evaluadas lo que se asocia a un leve contenido superior de material orgánico especialmente en la estación Caño NN Aguas Abajo con un valor de 5,32 Unidades de pH (ver Figura R.19). En general estos resultados estuvieron acordes con el Decreto 1076 del 2015 para el consumo humano, uso doméstico, uso agrícola y/o pecuario y preservación de flora y fauna manteniéndose dentro del rango que establece la normatividad ambiental vigente (5,0-9,0 unidades, 6,5-8,5 unidades, 4,5-9,0 unidades y 4,5-9,0 unidades respectivamente), excepto para el uso agrícola y/o pecuario en las estaciones Caño NN Aguas Abajo, Quebrada el Zambo Aguas Abajo y Río Seco Aguas Arriba, donde los valores reportados estuvieron entre 5,32 y 6,48.

**Figura R.19 Valores de pH reportados en las estaciones de monitoreo**

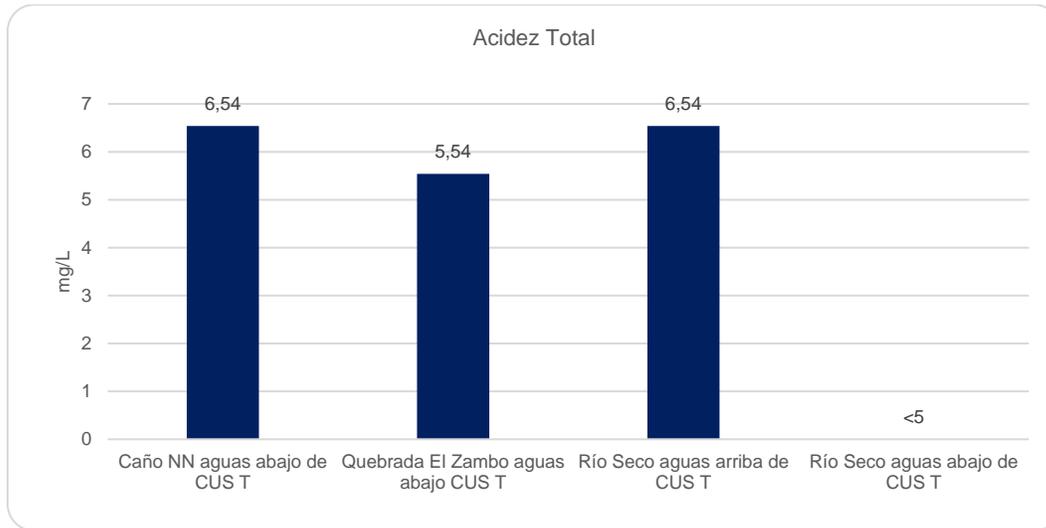
**Figura R.20** Valores de acidez reportados en las estaciones de monitoreo

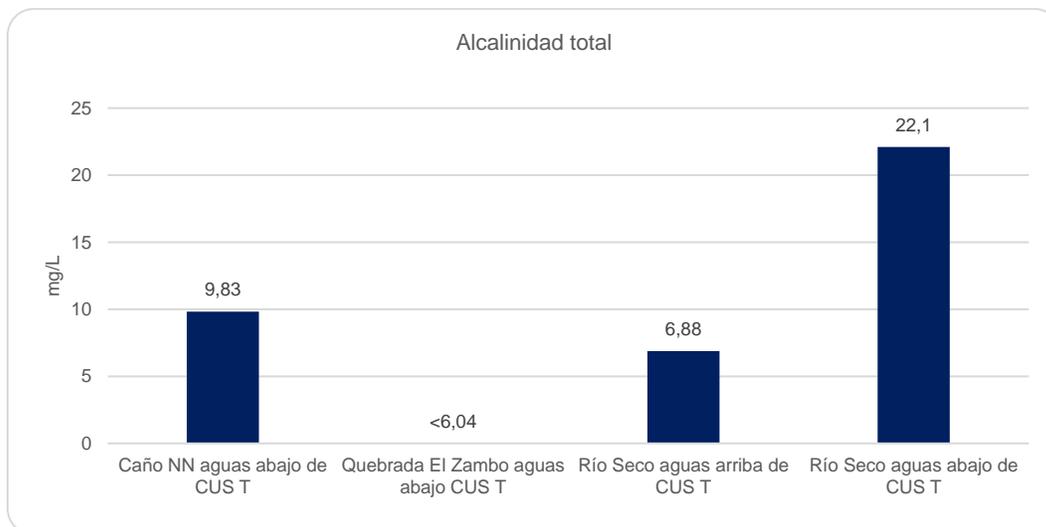
En general los valores de alcalinidad fueron congruentes respecto al pH, encontrando que las estaciones cercanas a la neutralidad (pH=7 Unidades) fueron las que reportaron mayores niveles de alcalinidad, lo que garantiza un mantenimiento de este pH debido a la acción buffer de la alcalinidad que permite estabilidad en esta variable. Estos valores son acordes con sistemas hídricos de alta montaña, al presentar concentraciones inferiores a 25 mg/L en todos los casos (Nisbet y Verneaux en MOPT, 1992)<sup>5</sup>.

**Figura R.21** Valores de alcalinidad reportados en las estaciones de monitoreo

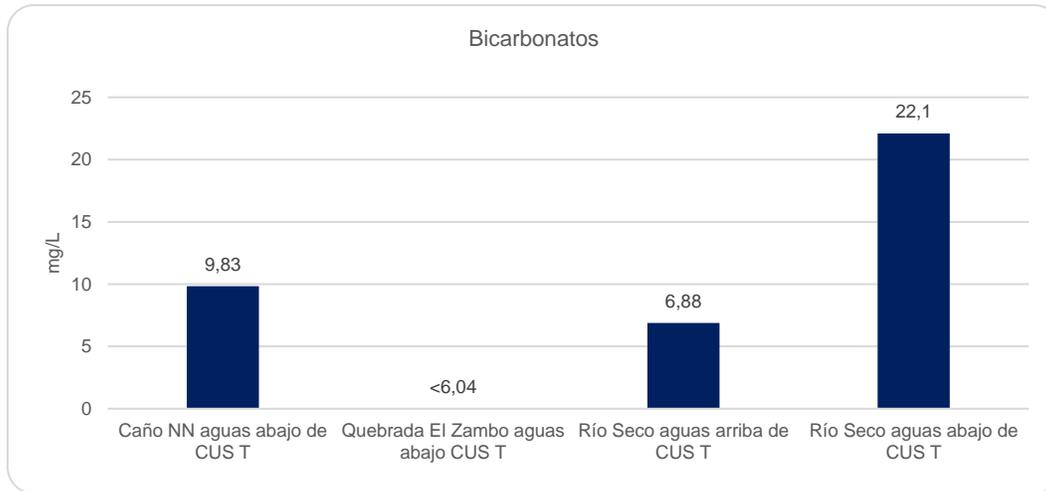
Como complemento a la alcalinidad el análisis de **bicarbonatos** fue correspondiente a este parámetro, con lo cual se corrobora que en los cuerpos de agua evaluados la alcalinidad se da por la presencia de estos compuestos y por ende la concentración de otras variables asociadas a esta misma variable como carbonatos y otros hidróxidos es nula o de muy bajo aporte (ver Figura R.22).

**Figura R.22** Valores de bicarbonatos reportados en las estaciones de monitoreo

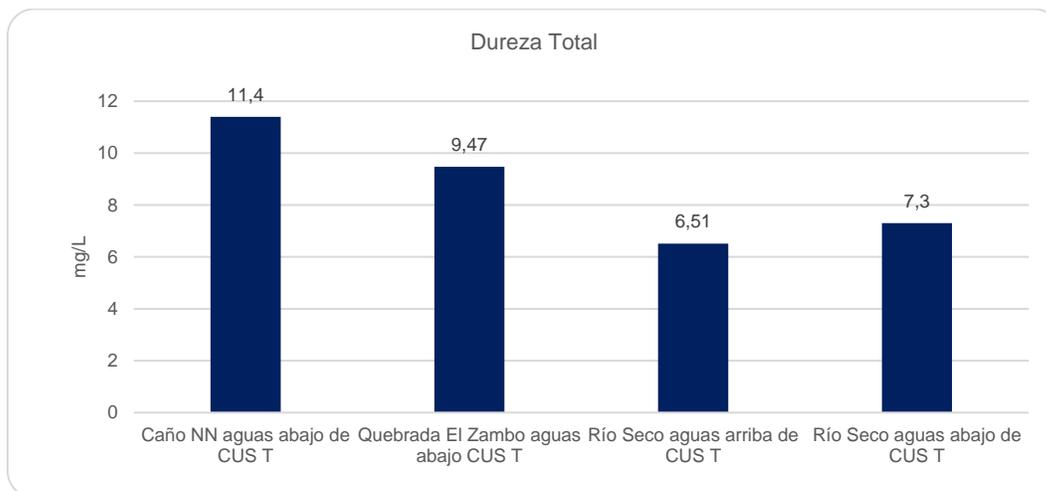
En el caso de la **dureza total**, está osciló entre 6,51 mg/L y 11,4 mg/L para las estaciones evaluadas, teniéndose el mayor registró en la estación Caño NN Aguas Abajo donde al parecer existe un mayor contenido de calcio y magnesio lo que se ve corroborado por una mayor alcalinidad (ver Figura R.23).

**Figura R.23** Valores de dureza total reportados en las estaciones de monitoreo

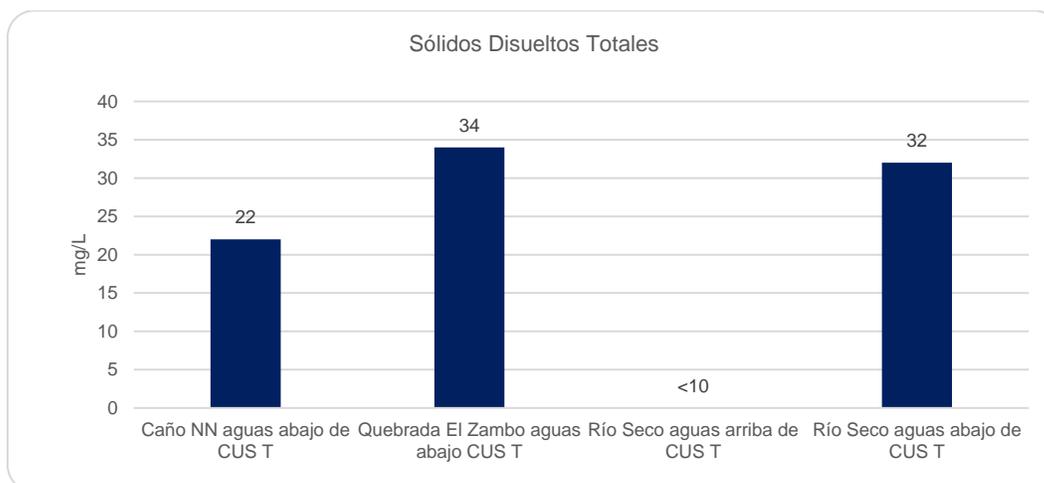
**Figura R.25 Valores de sólidos disueltos totales reportados en las estaciones de monitoreo**

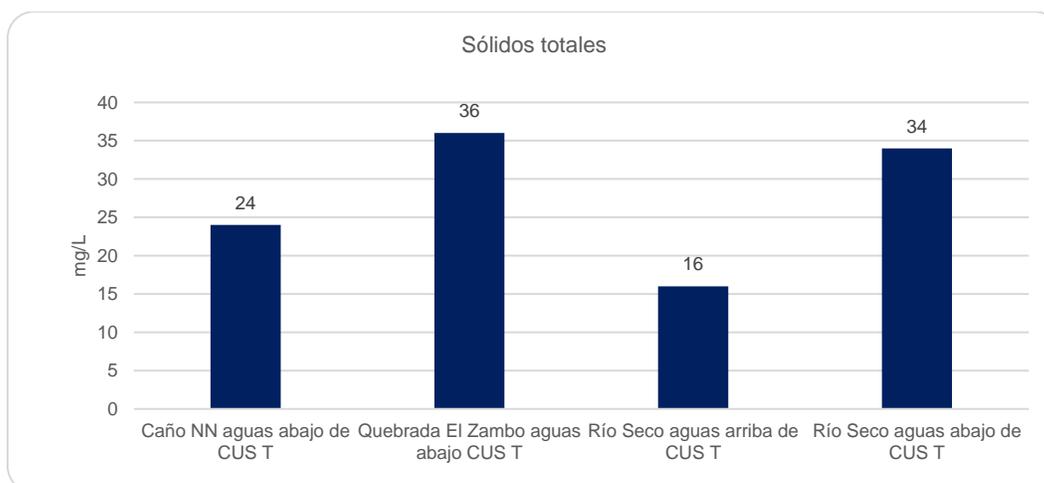
Los **sólidos Totales** reportaron valores bajos que oscilaron entre 16 mg/L y 36 mg/L (ver Figura R.26), siendo la estación Quebrada el Zambo Aguas Abajo la que presentó el mayor valor. Con esto, los sólidos totales se encuentran directamente relacionados con los sólidos disueltos totales.

**Figura R.26 Valores de sólidos totales reportados en las estaciones de monitoreo**

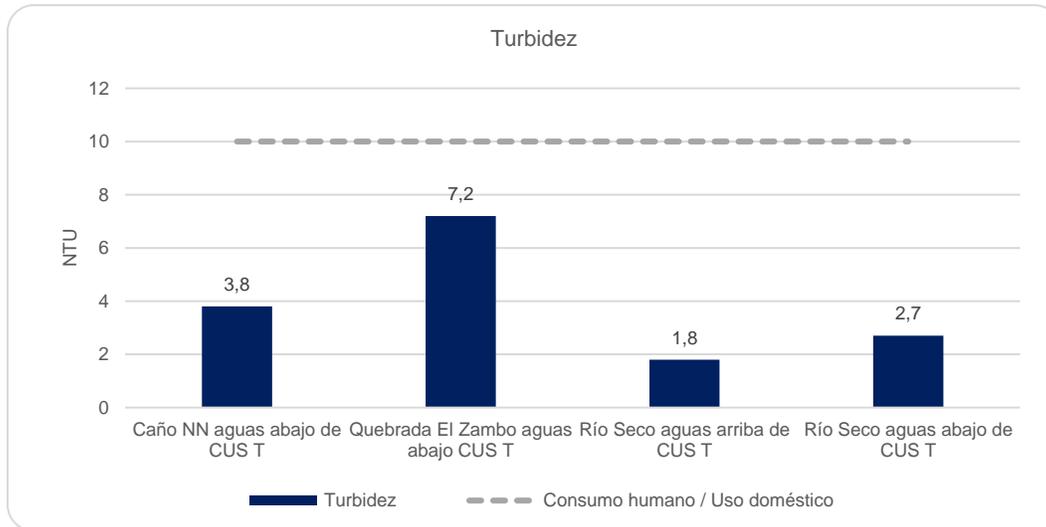
Para el parámetro de turbidez con relación a la normatividad ambiental vigente todas las estaciones presentaron valores inferiores a lo descrito en la norma (1,8 NTU a 7,2 NTU) (ver Figura R.27), lo que garantiza un adecuado estado del recurso proveniente de estas fuentes respecto al grado de opacidad del agua.

**Figura R.27 Valores de turbidez reportados en las estaciones de monitoreo**

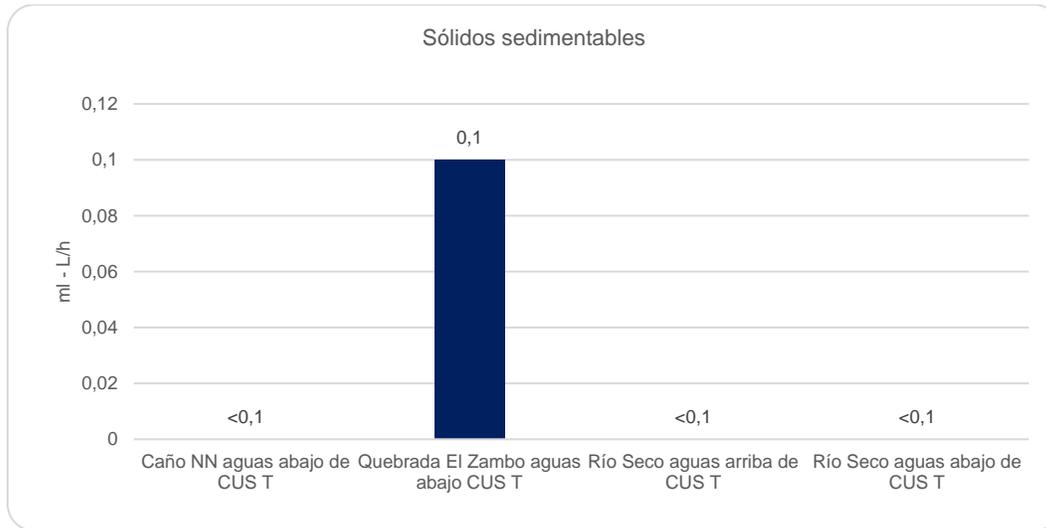
Considerando los demás sólidos evaluados, en el caso de los **sólidos sedimentables** su presencia en los cuerpos de agua evaluados fue indetectable (<0,1 ml/L-h) en la mayoría de las estaciones a excepción de la estación quebrada El Zambo Aguas Abajo (0,1 mg/L) (ver Figura R.28), lo que concuerda con lo descrito en el párrafo anterior. Esta condición de ausencia o mínima cantidad de sólidos sedimentables se relaciona con el bajo contenido de sólidos suspendidos totales. Tal como se evidenció en campo las fuentes superficiales no revelaron alguna característica propia de transporte de sedimentos lo que se ve sustentado por los resultados de laboratorio referentes a estos parámetros.

**Figura R.28 Valores de sólidos sedimentables reportados en las estaciones de monitoreo**

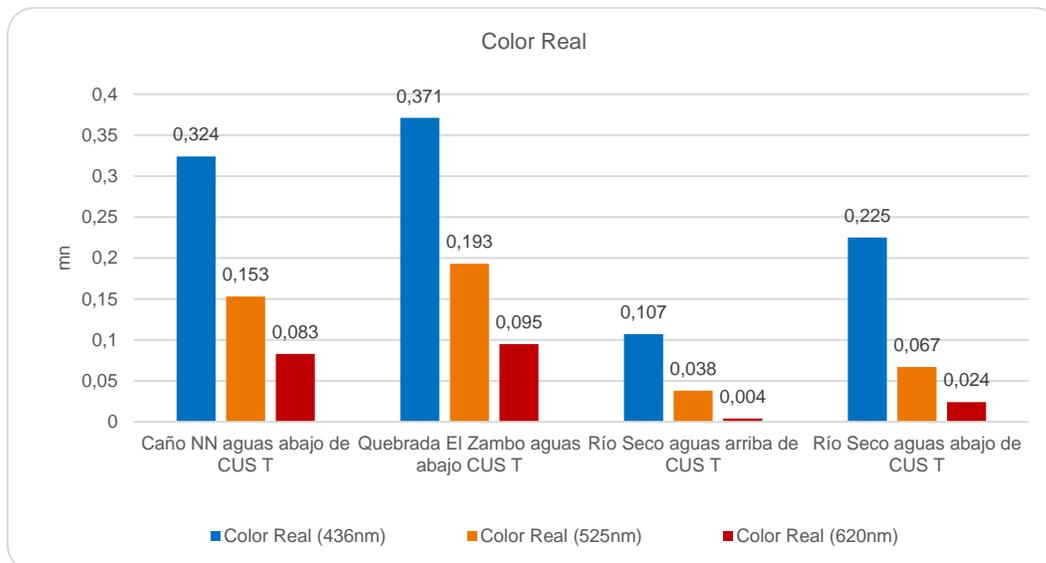
En cuanto al **color**, se analizó en tres frecuencias de onda distintas (436, 525, 620 nm), observando valores levemente superiores en la estación Quebrada el Zambo Aguas Abajo (ver Figura R.29). En este mismo sentido los mayores valores se registraron a una longitud de onda de 425 nm lo que sugiere una leve coloración amarilla de las aguas analizadas. En general las distintas longitudes de onda analizadas para el color real sugieren que las tonalidades del agua están determinadas por agentes naturales (húmicos) y no por agentes antrópicos.

**Figura R.29 Valores de color real reportados en las estaciones de monitoreo**

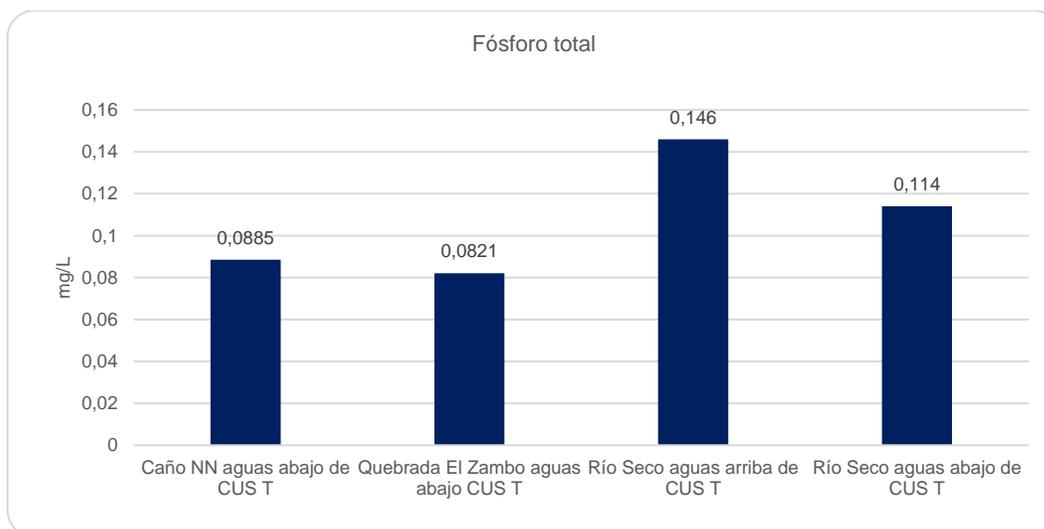
**Figura R.30 Valores de fósforo total reportados en las estaciones de monitoreo**

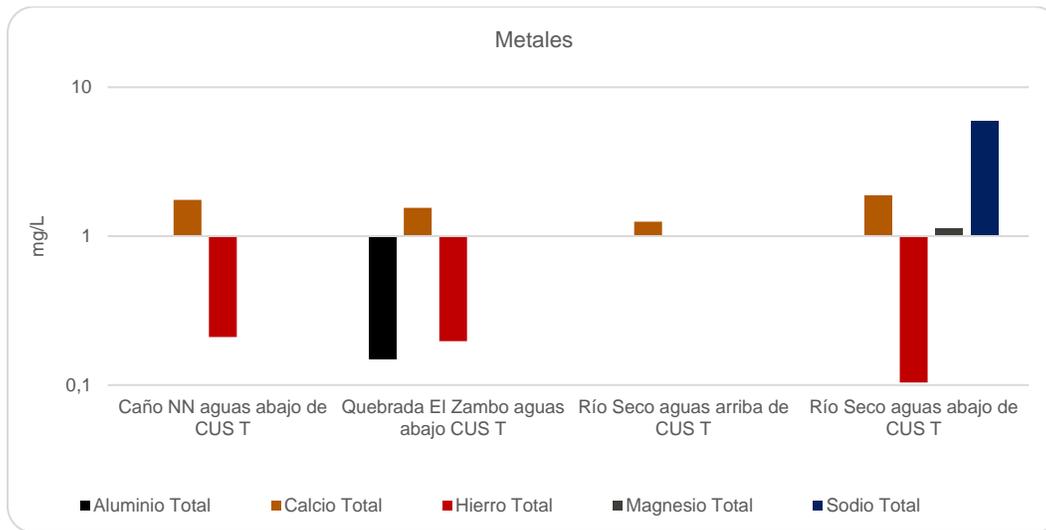
**Figura R.31 Valores de Aluminio, Calcio, Hierro, Magnesio y Sodio reportados en las estaciones de monitoreo**

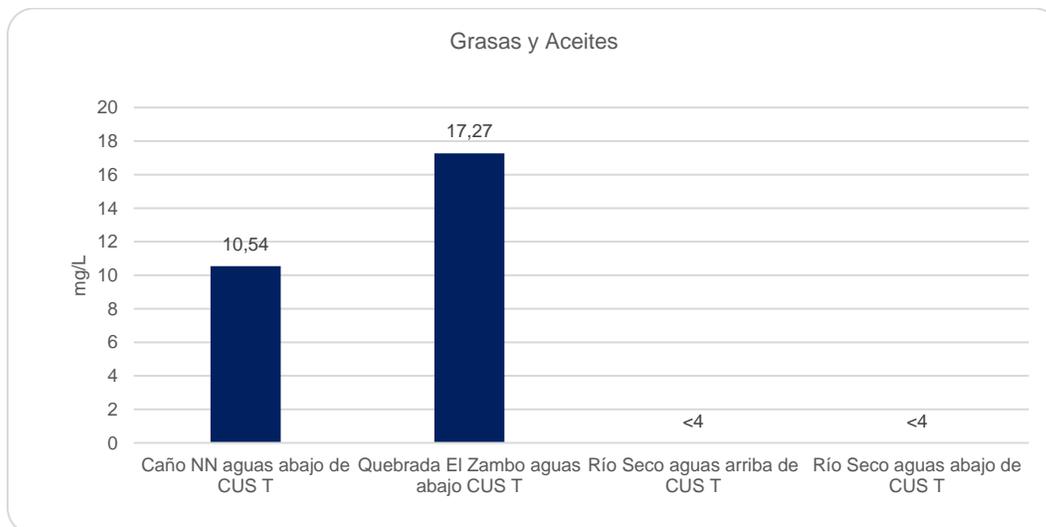
La presencia de **grasas y aceites** estuvo entre <4,0 mg/L y 17,27 mg/L donde la estación Quebrada el Zambo Aguas Abajo fue en la que se halló el mayor contenido de este compuesto, lo que se puede relacionar con aportes naturales debidos a la liberación de ácidos grasos de origen vegetal principalmente. En general no se observó capa visible de grasas sobre en las estaciones evaluadas, de modo que los valores detectados en las pruebas realizadas en el laboratorio pueden deberse a una condición natural del medio gracias a la degradación natural de estos compuestos (ver Figura R.32).

**Figura R.32 Valores de grasas y aceites reportados en las estaciones de monitoreo**
