## RESUMEN EJECUTIVO

Ecopetrol S.A., pretende en el marco de las estrategias de desarrollo de su operación adelantar las actividades propias del proyecto de Gestión de Agua de Producción Tren Piedemonte – Fase III, cuyo objeto es la adecuación del sistema de reinyección de agua producida procedente de los campos Recetor, Cupiagua, Cupiagua Sur y Cusiana, en los pozos del área de influencia del CPF Cusiana, para tal fin, se proyecta modificar las Licencias Ambientales de los proyectos "Construcción y Operación del Área de Pozos Múltiples denominados Cusiana R y Cusiana V", " Cusiana T (Bloque Santiago de Las Atalayas: Campo Cusiana y Bloque Tauramena: Campo Cupiagua, Pozos Cusiana 2a, 3, 4 y 5 Cupiagua 1, Cupiagua, Aires 1, 2 y 3 Tamara 1)" y "Área de pozos de desarrollo Cusiana TA", otorgadas mediante la Resolución 0617 del 29 de diciembre de 1994, Resolución 0161 del 09 de marzo de 1993 y Resolución 0886 del 11 de septiembre de 1998 respectivamente, con el objeto de reinyectar aguas de producción del Campo Cusiana (fases I y II), en los pozos CUS T3, CUS TA 27 y CUS R11 en las formaciones Barco, Guadalupe y Mirador.

Por lo anteriormente expuesto, Ecopetrol S.A., contrató la elab

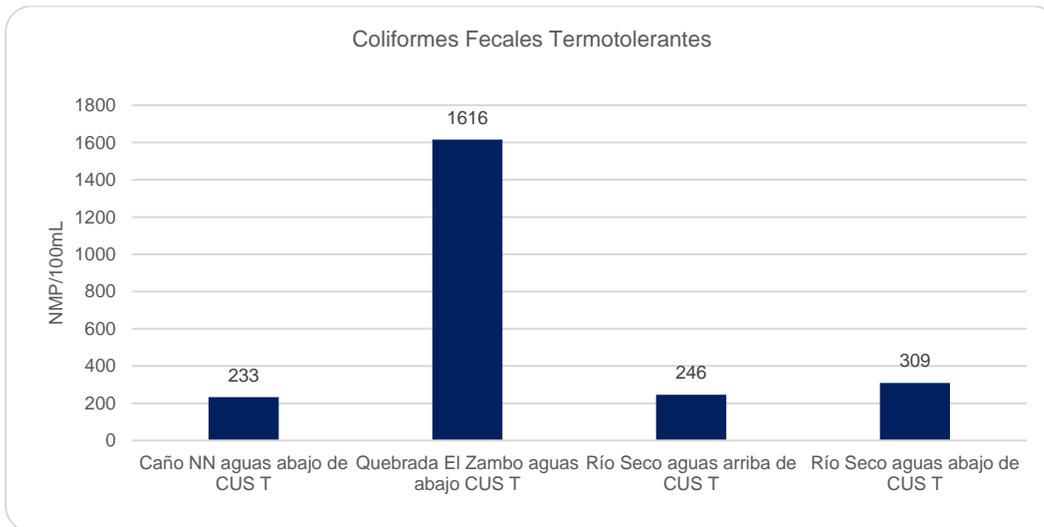
Los **coliformes fecales termotolerantes** presentaron concentraciones entre 233 NMP/100 mL y 1616 NMP/100 mL, teniéndose en general valores bajos e intermedios en las estaciones de monitoreo evaluadas, donde la estación Quebrada el Zambo Aguas Abajo registro el mayor contenido de este tipo de coliformes lo que se puede relacionar con la actividad ganadera que actualmente se desarrolla en la zona de estudio (ver Figura R.33). En adición a lo anterior se establece que los resultados estuvieron por debajo de los límites establecidos en la normatividad ambiental para fines domésticos y/o de consumo y agrícolas (2000 NMP/100 mL y 1000 NMP/100 mL respectivamente), excepto la estación Quebrada el Zambo Aguas Abajo, no obstante, si se quiere utilizar el recurso con fines de consumo humano y/o uso doméstico es necesario realizar un tratamiento convencional previo a su uso, esto debido a la sola presencia de este tipo de coliformes.

**Figura R.33 Valores de coliformes fecales termotolerantes reportados en las estaciones de monitoreo**

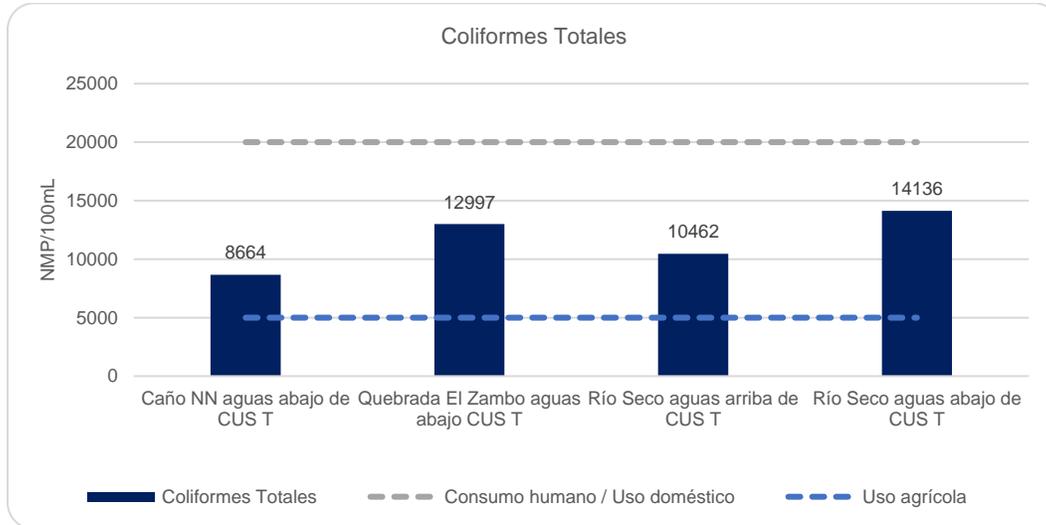
**Figura R.34 Valores de coliformes totales reportados en las estaciones de monitoreo**

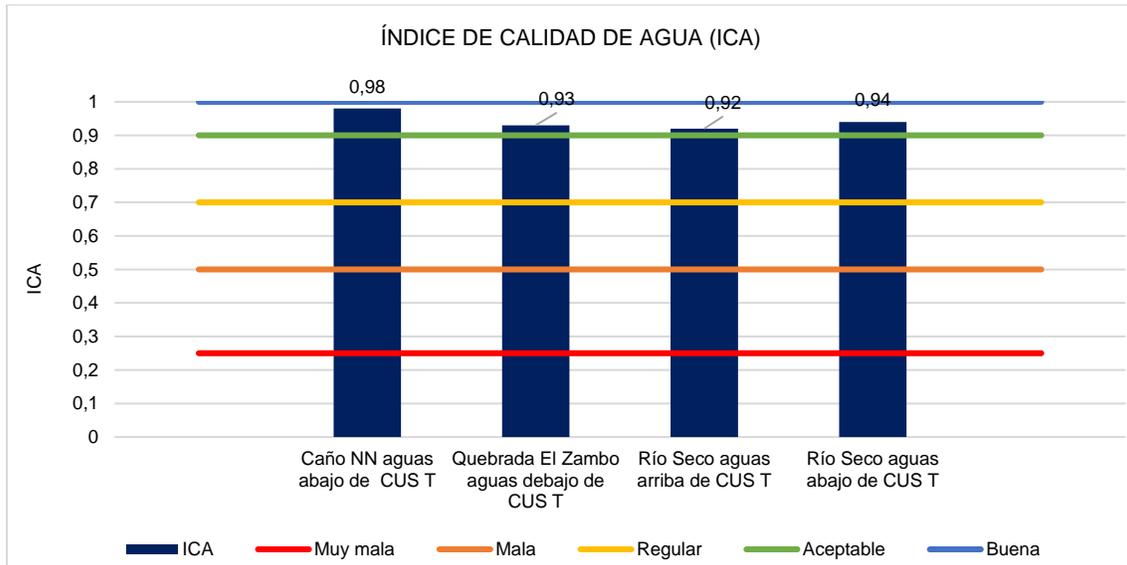
En términos generales la calidad del agua de los puntos proyectados es Buena, esto basado en niveles de pH cercanos a la neutralidad, sumado a concentraciones de oxígeno disuelto adecuadas, bajo contenido de nutrientes y de sólidos suspendidos principalmente. Lo anterior en adición a una baja conductividad y valores de DQO, lo anterior permite indicar que las fuentes superficiales evaluadas se hallan en un estado de calidad adecuado lo que se corrobora con valores del ICA superiores a 0,91 en todas las estaciones de muestreo analizadas.

**Figura R.35 Índice de calidad de aguas (ICA) en las estaciones de monitoreo**

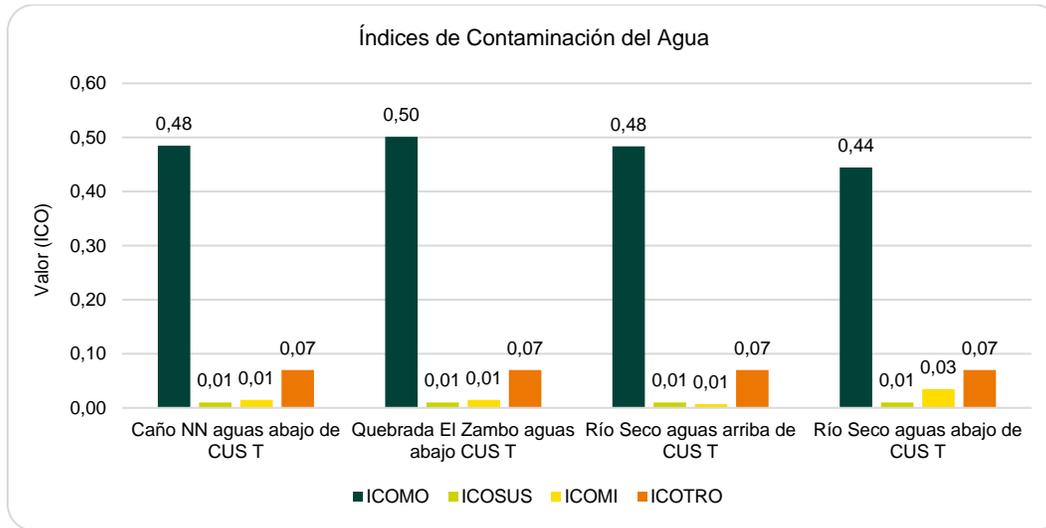
**Figura R.36 Valores del índice de contaminación del agua (ICO) en las estaciones de monitoreo**

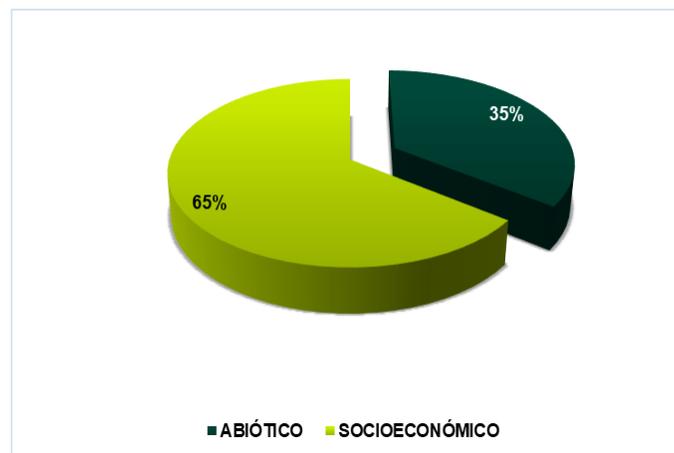
De acuerdo con la evaluación y análisis, el medio socioeconómico reporta la mayor cantidad de impactos con el 65%, seguido por el medio abiótico con un 35% (ver Figura R.39).

**Figura R.39 Distribución porcentual de impactos por medio para el escenario con proyecto**

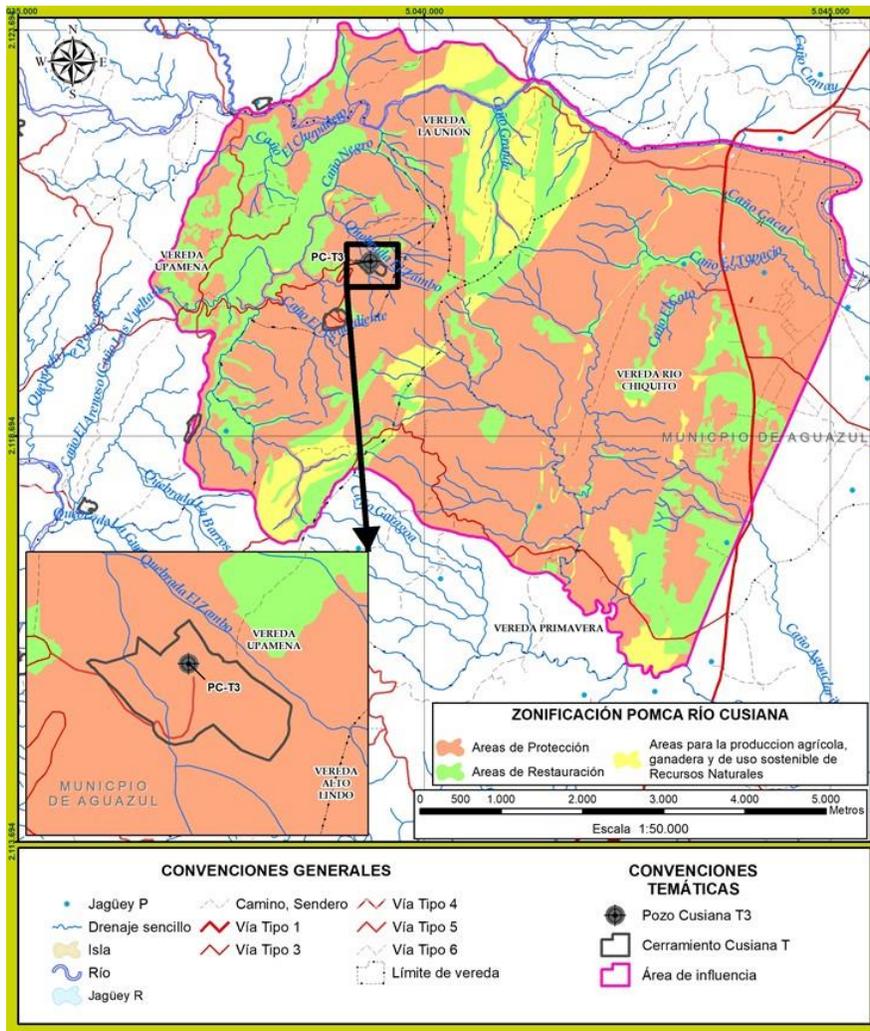
En la Figura R.40 se muestra las áreas de reglamentación especial del POMCA Río Cusiana que se traslapan con el Área de Intervención para el Área de Locación de Pozo Cusiana T3 (PC-T3).

**Figura R.40 Áreas de reglamentación POMCA Río Cusiana**

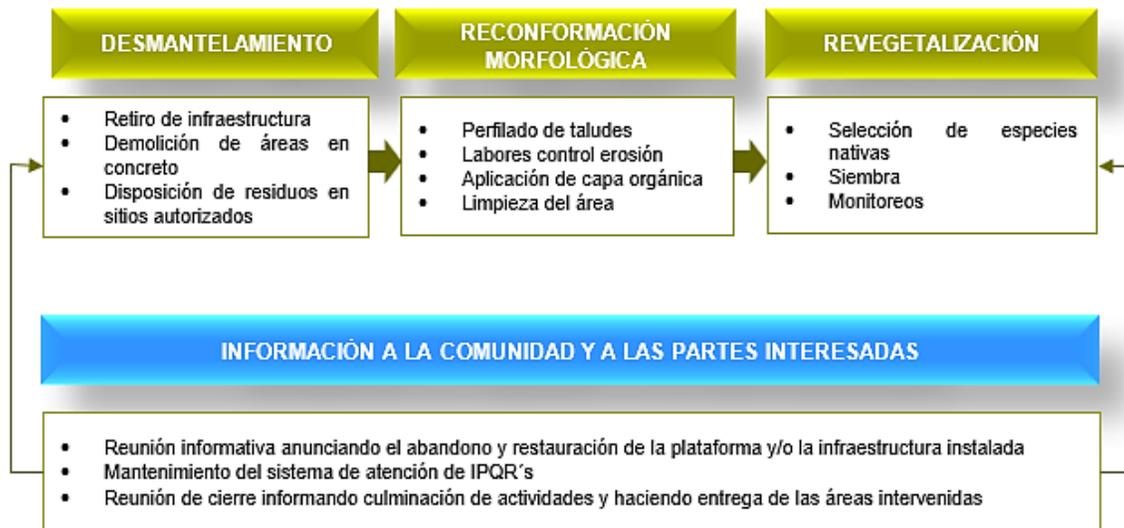
En la Figura R.41 se presenta el procedimiento a seguir para las actividades de abandono y restauración final de las áreas intervenidas por el proyecto.

**Figura R.41 Procedimientos a seguir para el abandono y restauración final**
